**Sauvetage de Mulettes perlières *Margaritifera margaritifera*  
lors de l'effacement du seuil du Moulin de Rhodes (Siran, 15)**

**Rapport de mission  
Rapport de suivis N0, N+1**

Juillet 2025

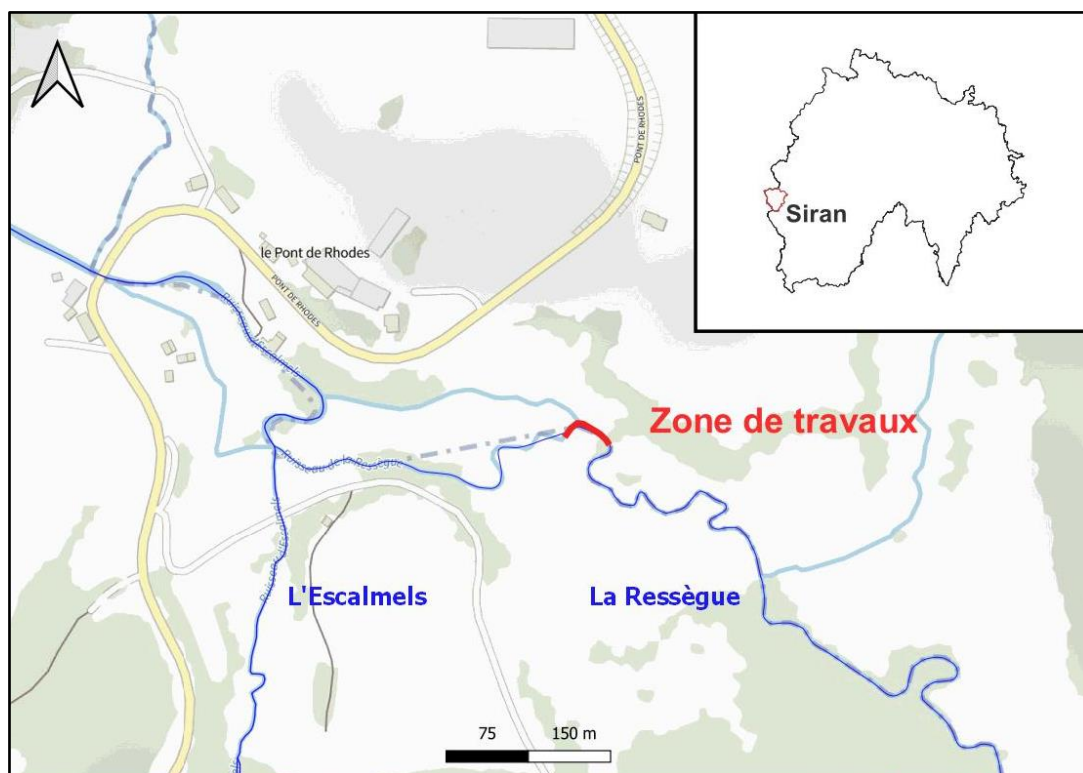
Localisation du seuil et de la zone de travaux

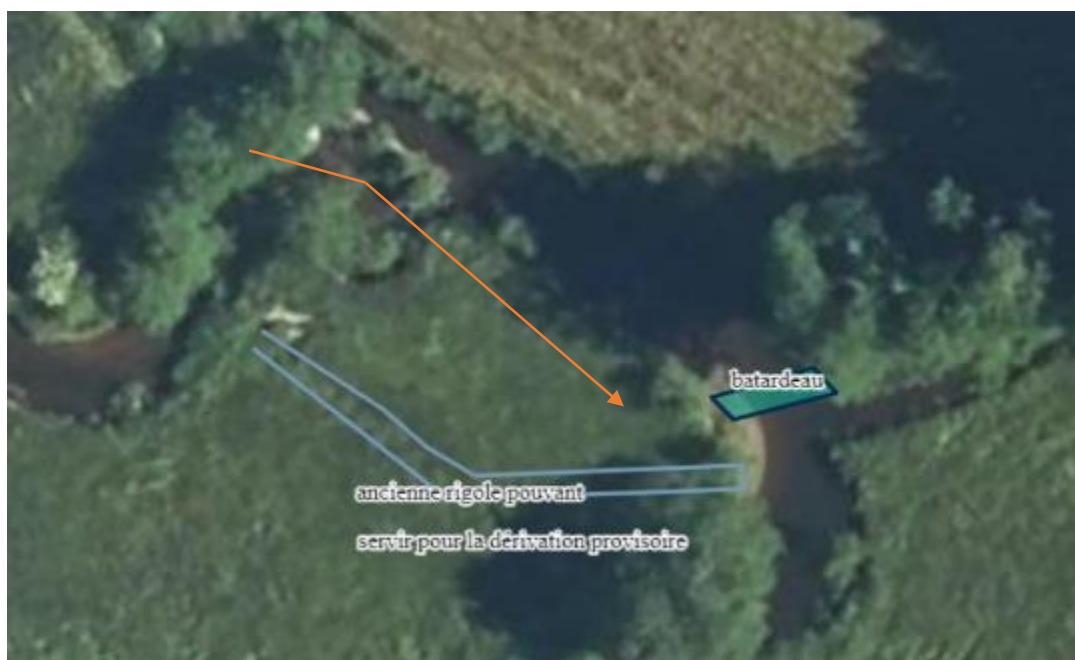
*Extrait de l'Etude avant-projet du CPIE de la Corrèze*

Afin de supprimer l'ouvrage, il était nécessaire de mettre en assec un tronçon d'une cinquantaine de mètres en amont et légèrement en aval du seuil. Une dérivation a été mise en place dans la prairie adjacente en rive gauche, sur le tracé d'un ancien fossé, et la Ressègue a été déviée dedans au moyen d'un batardeau en big bags remplis d'alluvions sablonneux. Une fois le tronçon asséché, le seuil a pu être détruit. Le lit a été curé sur 30 mètres, et reconstitué avec un reprofilage de la pente et la mise en place

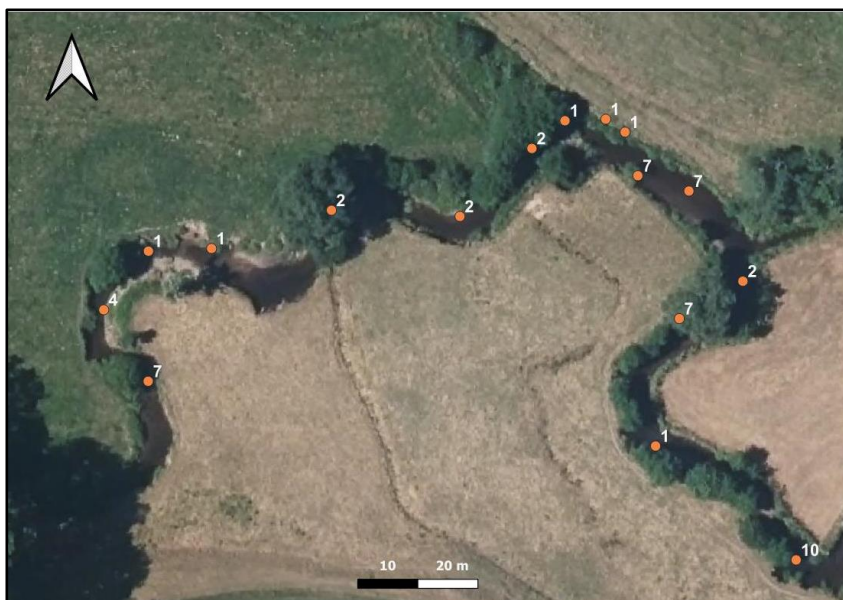
Une localisation plus précise a été produite, à titre indicatif, pour focaliser les recherches d'individus. Elle doit être prise avec distance cependant (questions de précision du GPS, risque d'individus supplémentaires etc.).

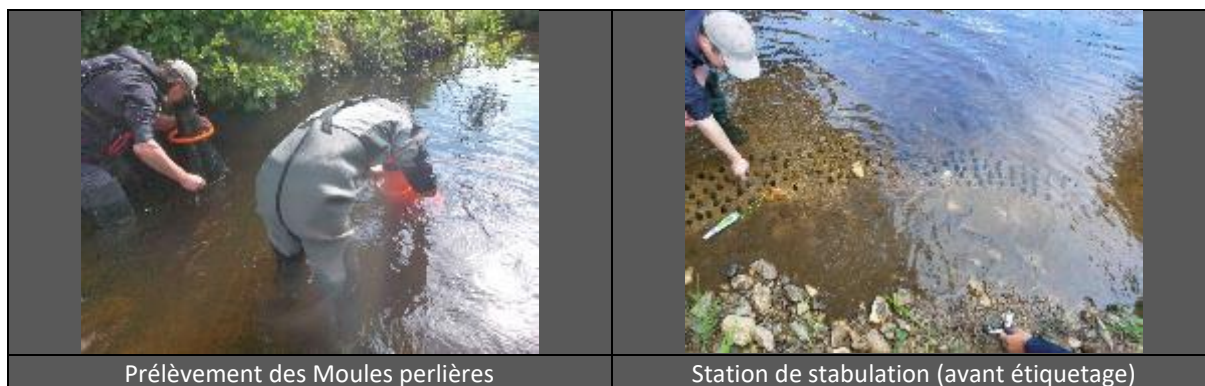
Prélèvement des Moules perlières

Station de stabulation (avant étiquetage)

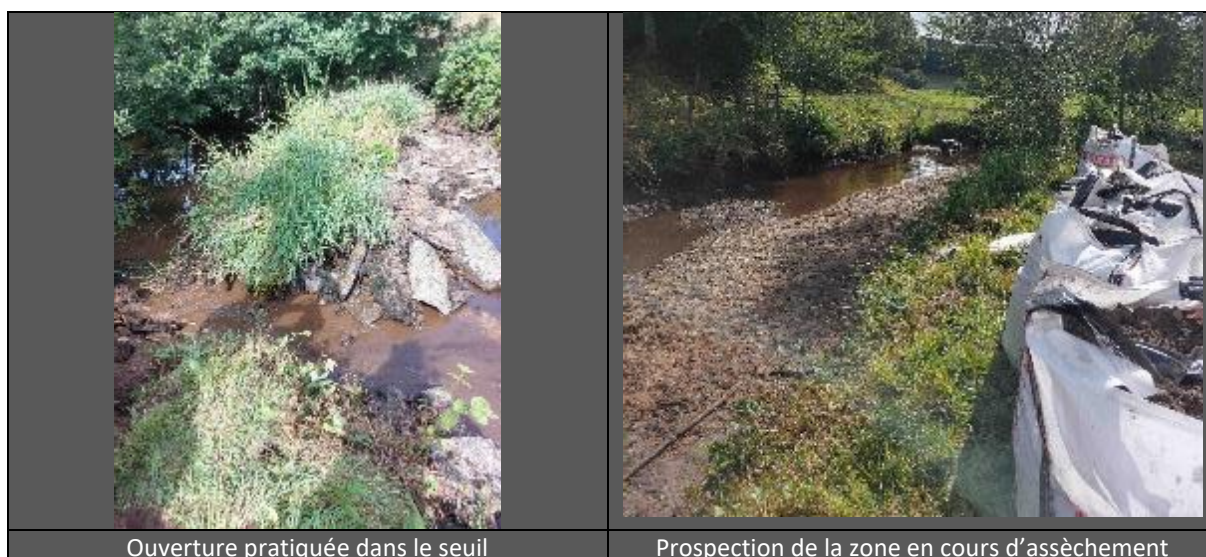
La pêche a consisté en 4 passages successifs, au fur-et-à-mesure de l’abaissement de la lame d’eau. Avant le deuxième passage, sur la demande d’Alter Eco, l’entreprise a pu ouvrir légèrement le seuil afin de faire partir encore plus d’eau de la zone d’asec, et également pour libérer progressivement des Lamproies de Planer (20 au total) et un Vairon qui s’y trouvaient. Au quatrième passage on a pu purger la fosse la plus problématique grâce à une lame d’eau minimale (on y a trouvé 6 individus en tout), ainsi que d’autres individus enfouis ou dévalés apparaissant çà et là dans la zone cette fois quasiment à sec. La pose du batardeau a pu démarrer.

Au cours de cette phase, 40 individus ont été récupérés, dont 20 au premier passage, 5 au deuxième passage après ouverture du seuil, 6 au troisième et encore 9 au dernier.

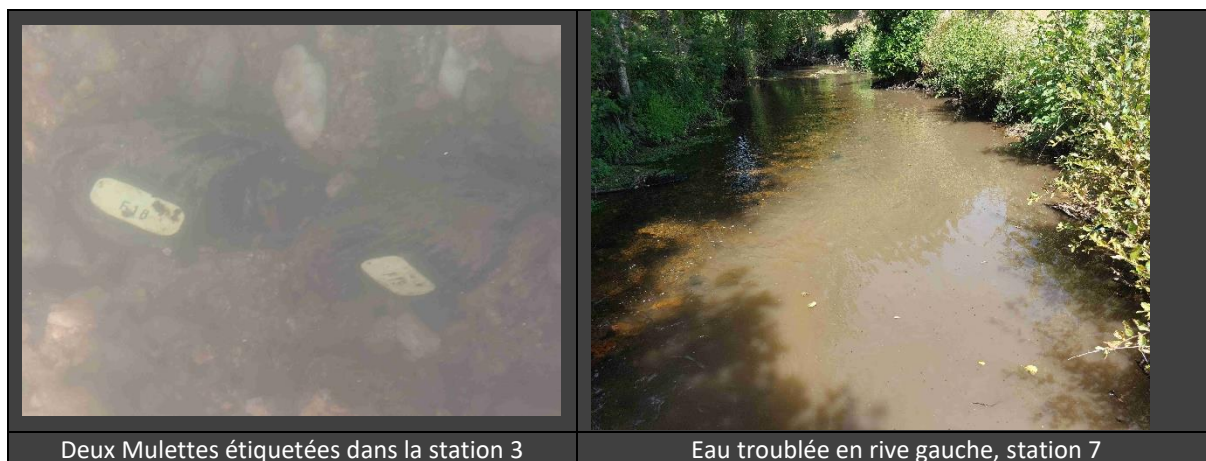
A noter que les étiquettes doivent être assez longuement nettoyées voire grattées avec les ongles pour faire apparaître le numéro, car les sédiments y sont fortement collés. Sur la photo ci-dessous, les étiquettes sont déjà nettoyées.
